**ANALISIS, KONSEP PENANGANAN, PELAKSANAAN DAN EVALUASI
GERAAM DALAM PENANGANAN GENANGAN DIBADAN JALAN
PADA BALAI PENGELOLAAN JALAN WILAYAH PATI
RUAS JALAN JEPARA – KELING**

**DISUSUN OLEH :
PARJO, S.ST.MT.
NIP. 19720130 199903 1 001**

**TEKNIK JALAN DAN JEMBATAN AHLI MUDA
BALAI PENGELOLAAN JALAN WILAYAH PATI
DINAS PEKERJAAN UMUM BINA MARGA DAN CIPTA KARYA
PROVINSI JAWA TENGAH**

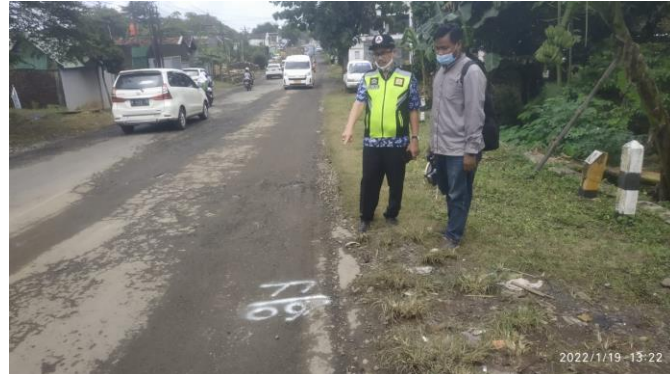
Survey Kondisi Jalan Eksisting
(Sumber : Dokumentasi pribadi tgl. 19-01-2022)

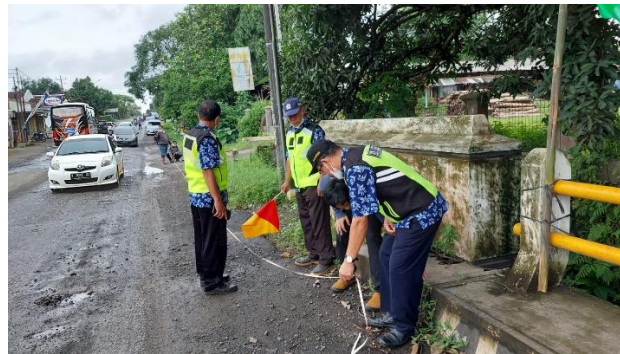
Survey kondisi jalan eksisting
(Sumber : Dokumentasi pribadi tgl. 19-01-2022)

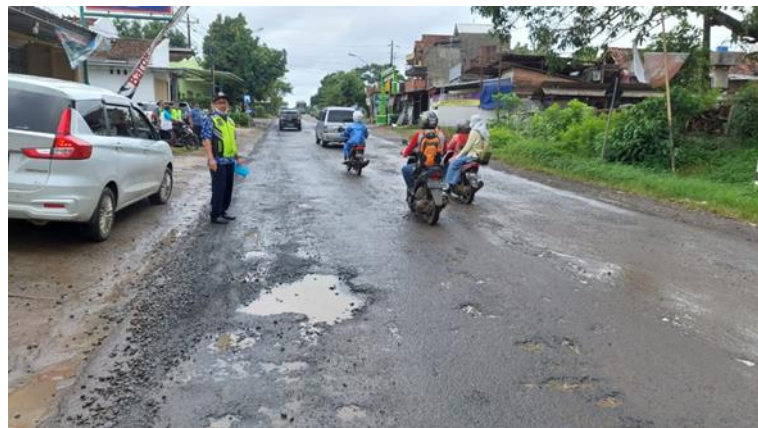
Survey kondisi jalan eksisting
(Sumber : Dokumentasi pribadi tgl. 19-01-2022)

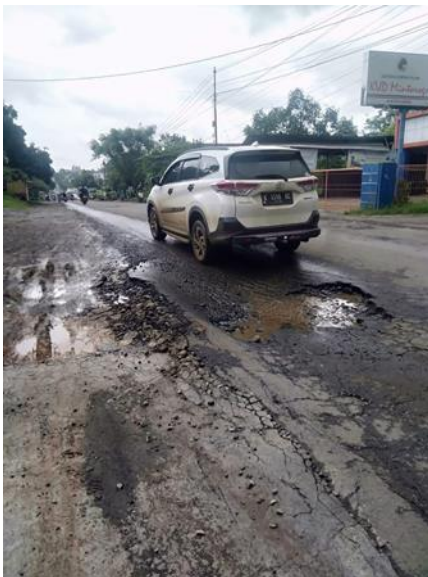
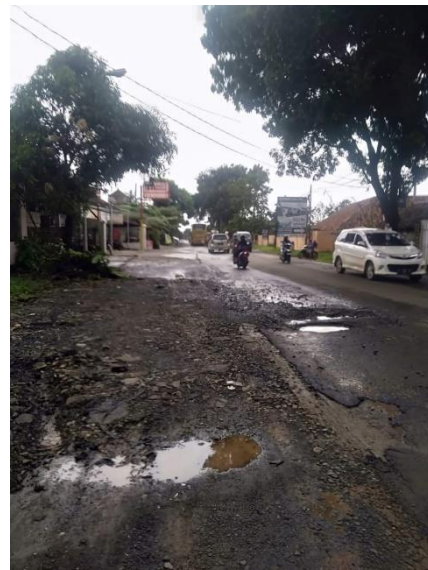
(Jalur Jepara – Mlonggo – Bangsri data survey, tgl 19 Januari 22)

Kasus kerusakan jalan yang menghubungkan antara daerah Jepara - Keling ini terjadi karena beban roda kendaraan yang berlalulalang berlebihan dan air hujan yang akhir-akhir ini turun dan membuat perkerasan jalan semakin lemah dan akhirnya jalanpun ambles dan berlubang. Terlebih lagi kondisi jalan yang naik turun karena termasuk didalam daerah pegunungan yang rawan akan longsor. Ditambah minimnya drainase atau saluran air yang kurang efektif karena sudah tersedimentasi oleh tanah dan bahkan sudah beralih fungsi menjadi tempat parkir liar. Dalam menangani kerusakan semacam ini, misalkan jalan yang berlubang dilakukan pemeliharaan rutin dengan penambalan, padahal penambalan ini tidak baik jika dipergunakan untuk kerusakan yang dianggap parah. Jika pada musim penghujan datang kita sering melihat bahwa jalan raya akan mengalami kerusakan yang lebih parah mulai dari sekedar retak buaya, atau bahkan sampai genangan kerbau.

Hal ini disebabkan karena daya dukung tanah pada badan jalan sangat dipengaruhi oleh kandungan air yang ada dalam tanah tersebut. Jika kandungan air optimum sudah terlewati maka daya dukung tanah akan menurun, apalagi jika sampai muka jalan tergenang maka kondisi *saturated* akan terjadi. Daya lekat antar butiran tanah menjadi sangat kecil bahkan bisa tidak ada sama sekali, gesekan antar partikel sangat menurun dan saling mengunci antar butiran sudah tidak bekerja. Pada kondisi ini kemampuan tanah mendukung beban boleh dikatakan sangat-sangat kecil. Sedangkan kendaraan tetap akan lewat, akibat beban kendaraan yang menekan muka jalan maka terjadilah pelepasan ikatan antar butiran pada tanah, dan akan mengakibatkan permukaan jalan menjadi pecah dan amblas.

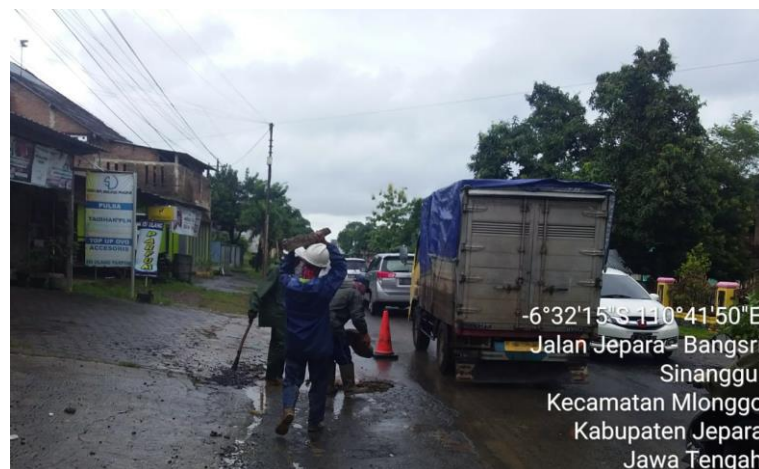
Curah hujan dengan intensitas tinggi menyebabkan kerusakan jalan sehingga terjadi lubang dan genangan air. Sehingga perlu penanganan khusus untuk menghindari lebih parahnya kerusakan yang terjadi.

Penambalan lubang
